# Qualifizierung und Optimierung im Kraftwerksbetrieb in Andasol 3

M. Vauth, Th. Blanke (RWE)

19. Kölner Sonnenkolloquium  
Köln, 06.07.2016

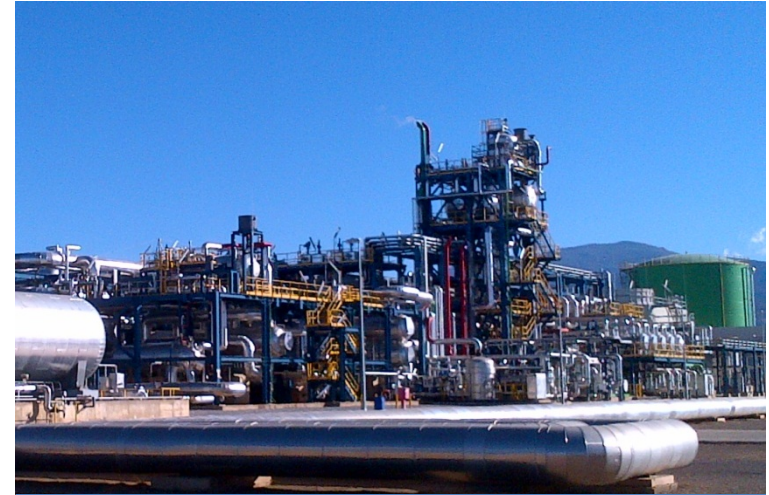
**Andasol 3:**  
Wärmetauscher

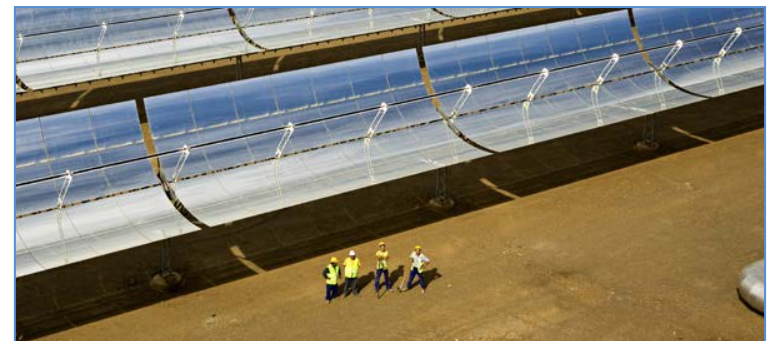
**Andasol 3: Solarfeld**

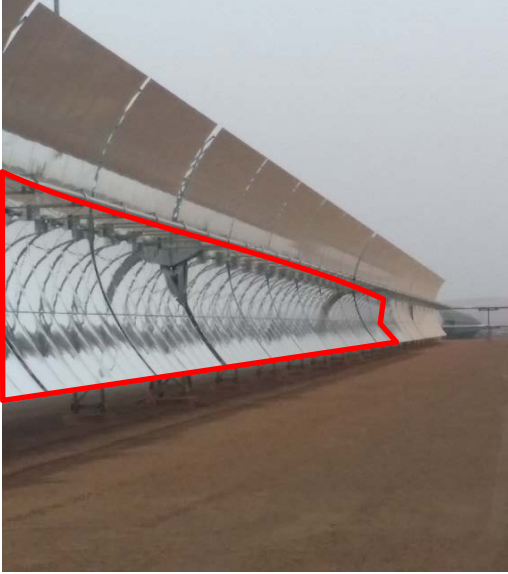
- Spiegelverschmutzung durch "Sahara Staub"
  - > Abnahme der Reflektivität von >97% auf ca. 85%
  - > Abnahme der Erzeugung im gleichen Verhältnis (ca. -12%)
  - > 16 Tage werden für die Reinigung benötigt

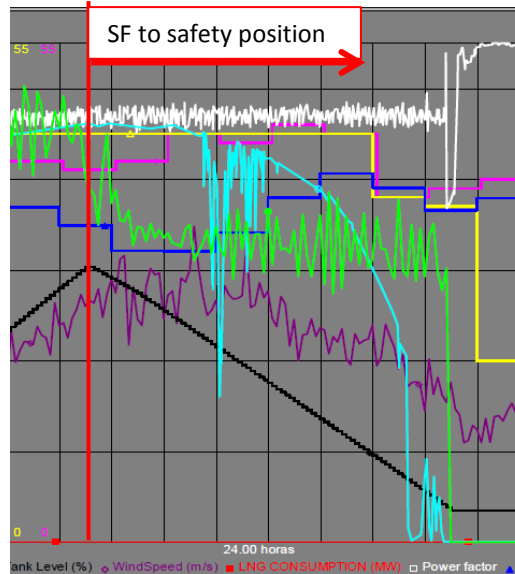
- Hohe Windgeschwindigkeiten im Solar Field
  - > Solarfeld geht in Schutzstellung
  - > Verlust abhängig von Auslegung ( $v_{\text{Wind}}$ )
  - > ca. 650 MWh<sub>el</sub> in H1/2016 (ca. 1% der Produktion)

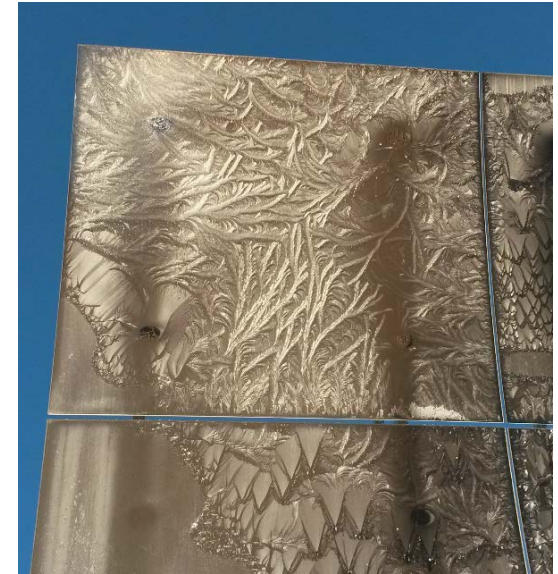
- Kondensation und Eisbildung
  - > Winter: ca. -15% Verlust an thermischer Energie vom Solarfeld
  - > Variabilität der Verluste in Abhängigkeit von T, WR, RL...
    - leichte Kondensation: 15 MWh<sub>el</sub>/Tag
    - starke Kondensation: 25 MWh<sub>el</sub>/Tag
    - Eisbildung: 50 MWh<sub>el</sub>/Tag

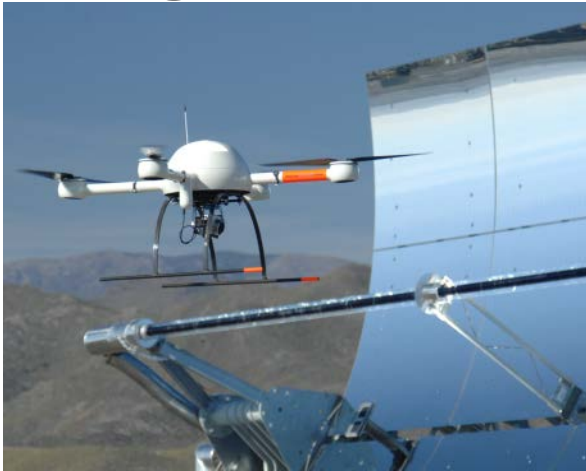
a) Quadrocopter mit Kamera bei einem Testflug auf der PSA

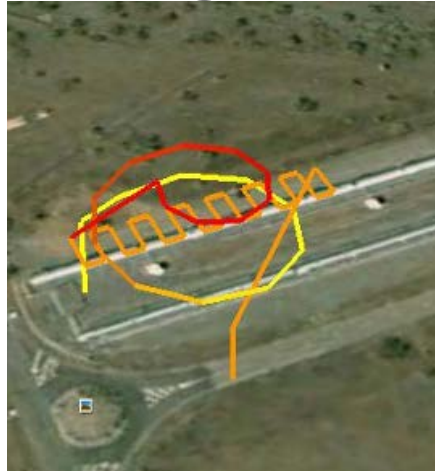
b) Automatische Wegpunkt-Erzeugung (DISS, PSA)

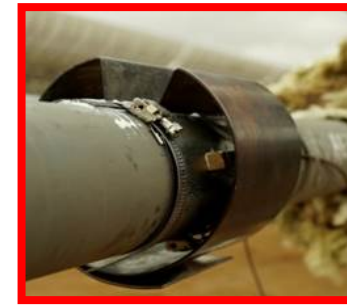
kalibrierte Pt100  
Anlegetemperatursensoren

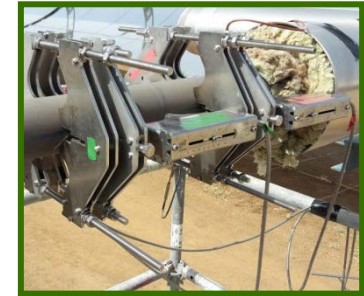
Clamp-on Ultraschall-durchflussmessung
