Methoden zur Analyse der Beständigkeit von Reflektoren

F. Sutter, S. Meyen, P. Heller, M. Schmücker (DLR), A. Fernandez (CIEMAT)

OPAC –Laboratory: Optical Aging Characterization

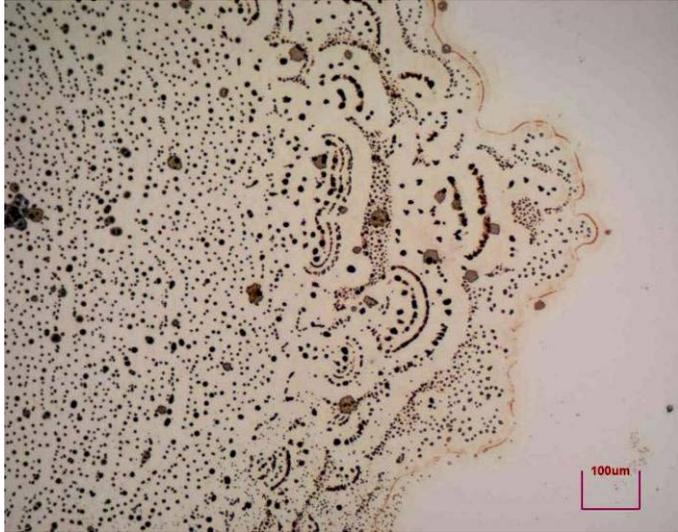
Kantenkorrosion eines Dünnglasspiegels

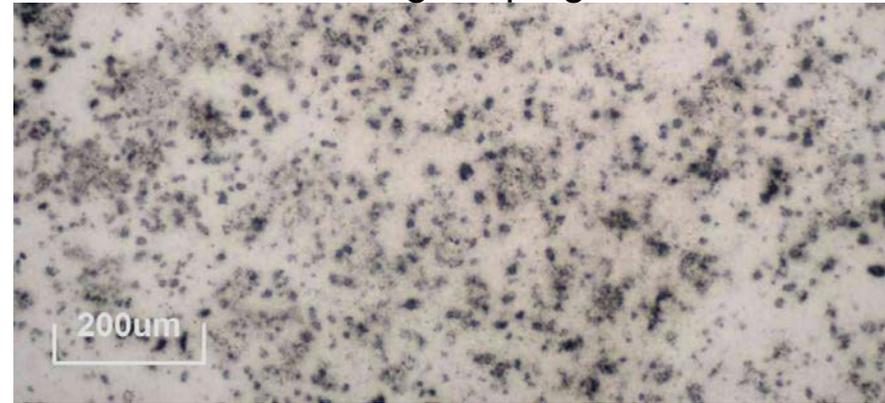
Korrosion eines Dickglasspiegels

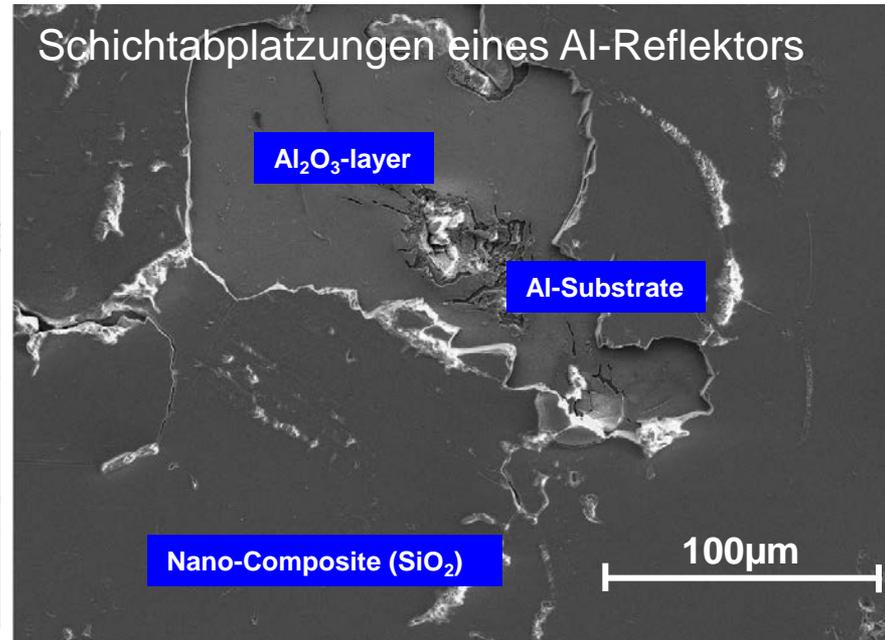
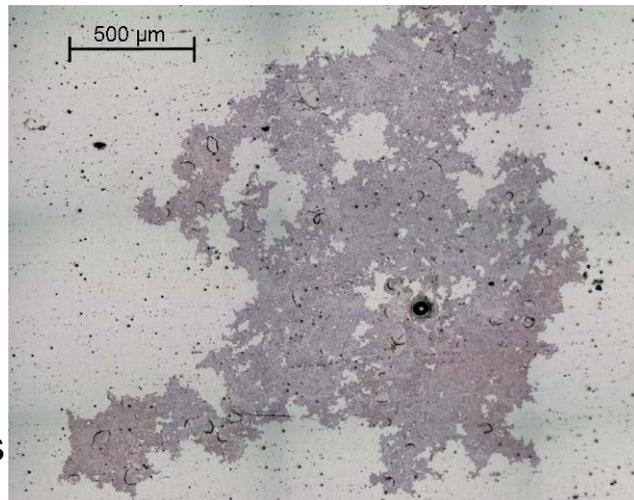
Schichtabplatzungen eines Al-Reflektors

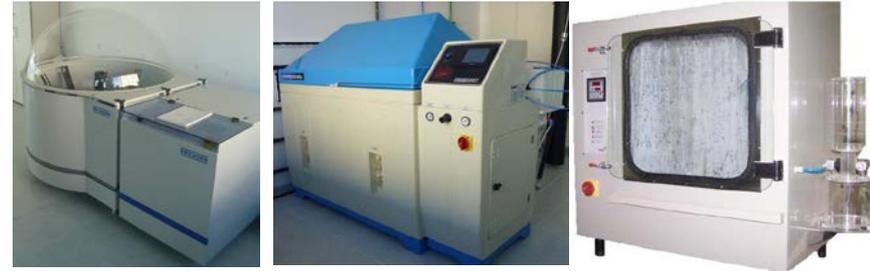
➤ Korrosionstests

- Kondenswassertest nach ISO 6270-2 CH (480h bei 40°C und 100% rF)
- Salzsprühnebeltest NSS/CASS nach ISO 9227 (480h, 35°C, 100% rF, 5% NaCl-Lsg.)
- Kesternichtest nach DIN 50018, ISO 6988 (Zyklen à 24h: 8h bei 40°C, 100% rF, SO₂-Gas, 16h Trocknungsphase unter Umgebungsbedingungen)

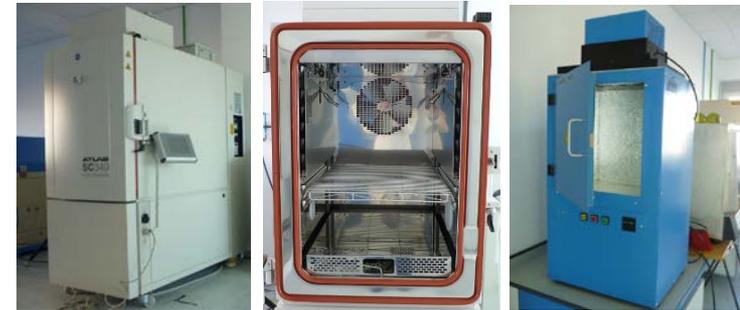
➤ Temperaturzyklische Tests

- ISO 1279-2 CH: 56 Zyklen à 12 h von -18°C bis 52°C
- ISO 6270-2 CH: Zyklen à 24h von T_U bis 40°C, 100% rF
- ISO 61215: 200 Zyklen à 24h von -40°C bis 85°C, 85% rF

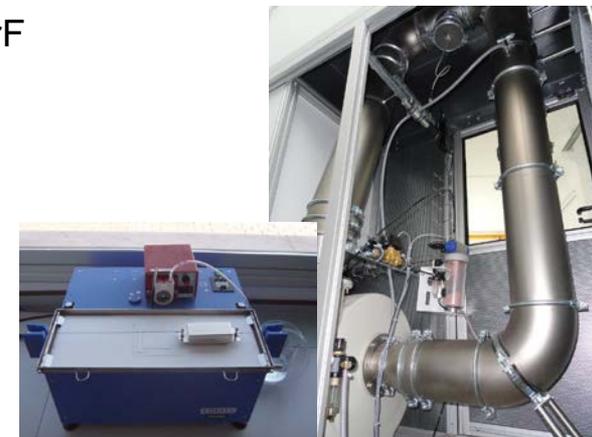
➤ Abrasionstests

- Abrasion von Staub und Sand in Anlehnung an MIL-STD-810G
- Zyklische Waschtests

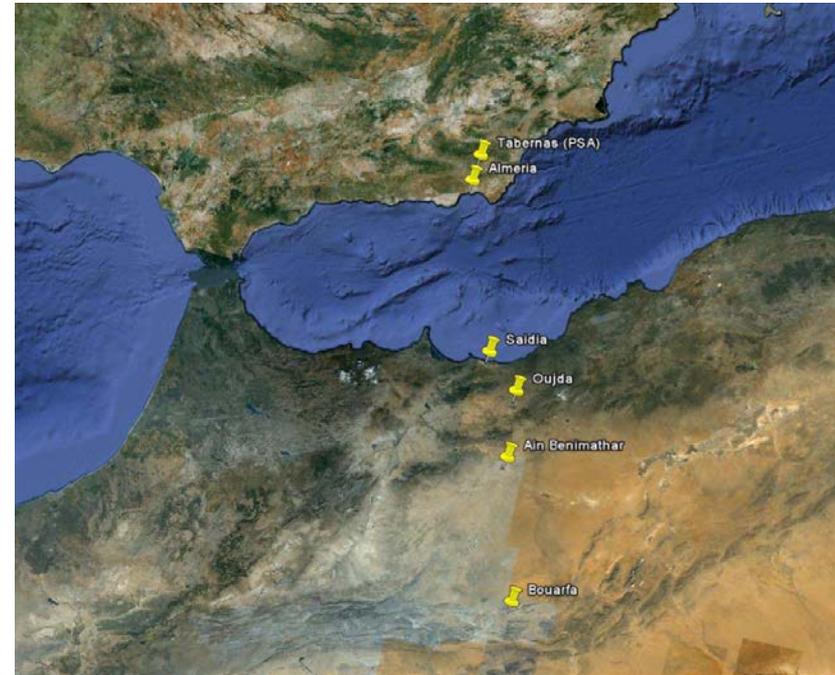
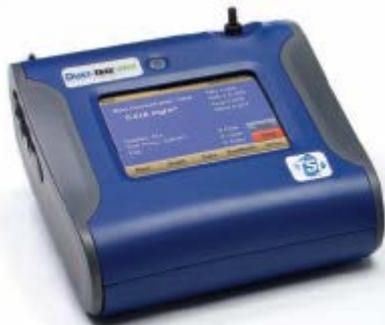
Außenbewitterung

- Prüfstände an 4 Standorten in Marokko und Abu Dhabi, Almeria und PSA
- Meteodaten:
 - Einstrahlung
 - Windgeschwindigkeit
 - Staubbelastung der Luft in mg/m^3
 - Staubgrößenverteilung 0,1-15 μm
 - Partikel $>15\mu\text{m}$: Sandfallen an Windmast
 - Messung des Chloridgehaltes der Luft nach ASTM G140-02

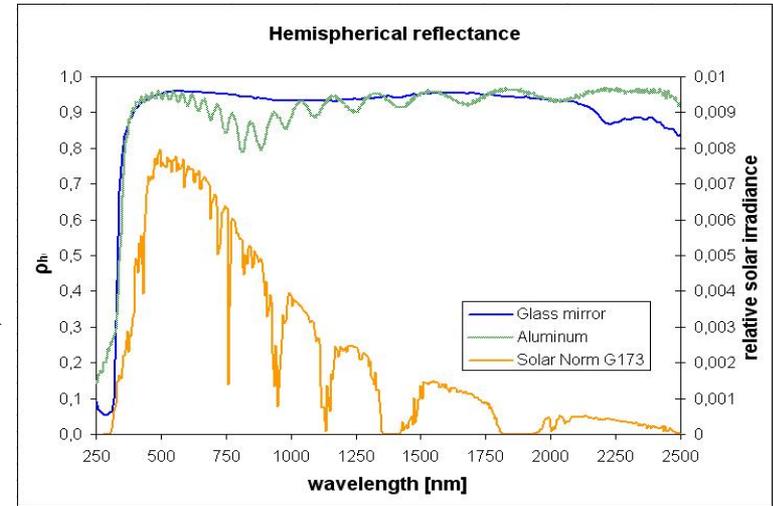
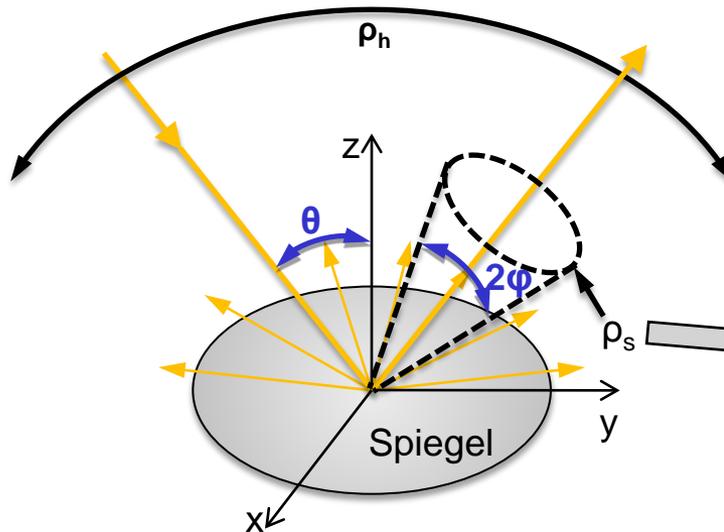
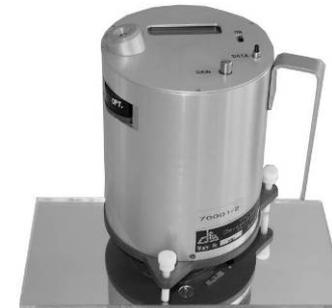
Spektrometer: Lambda 950/1050 PE
 $\lambda = 250 - 2500 \text{ nm}$; $\theta = 8^\circ$, $\varphi = \pi/2$

Devices and Services (D&S) Reflektometer
 $\lambda = 660 \text{ nm}$; $\theta = 15^\circ$,
 $\varphi = 3,5 ; 7,5 ; 12,5 \text{ oder } 23 \text{ mrad}$

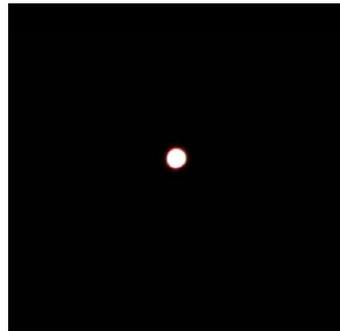
Glasspiegel

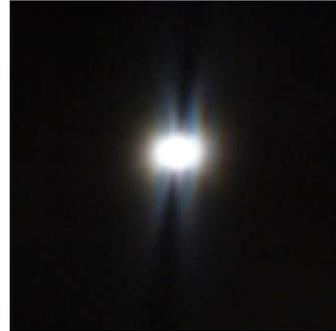
Polymer-Film

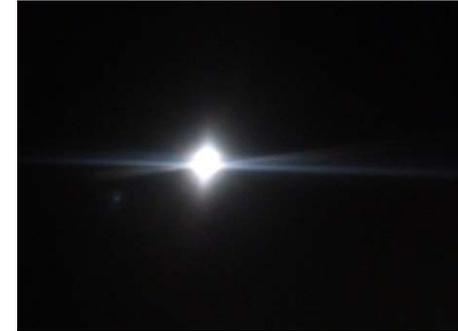
Aluminiumreflektor

Typische solar-gewichtete (SW) Reflexionsgrade nach ASTM G173-03

$\rho(\lambda, \theta, \varphi)$	Glasspiegel 4mm	Glasspiegel 0.95mm	Polymer-Film	Aluminium (PVD)	Aluminium
$\rho_h(\text{SW}, 8^\circ, h)$ [%]	94,1	95,7	93,9	90,0	87,2
$\rho_s(\text{SW}, 15^\circ, 12.5\text{mrad})$ [%]	94,0	95,1	91,0	84,5	82,4

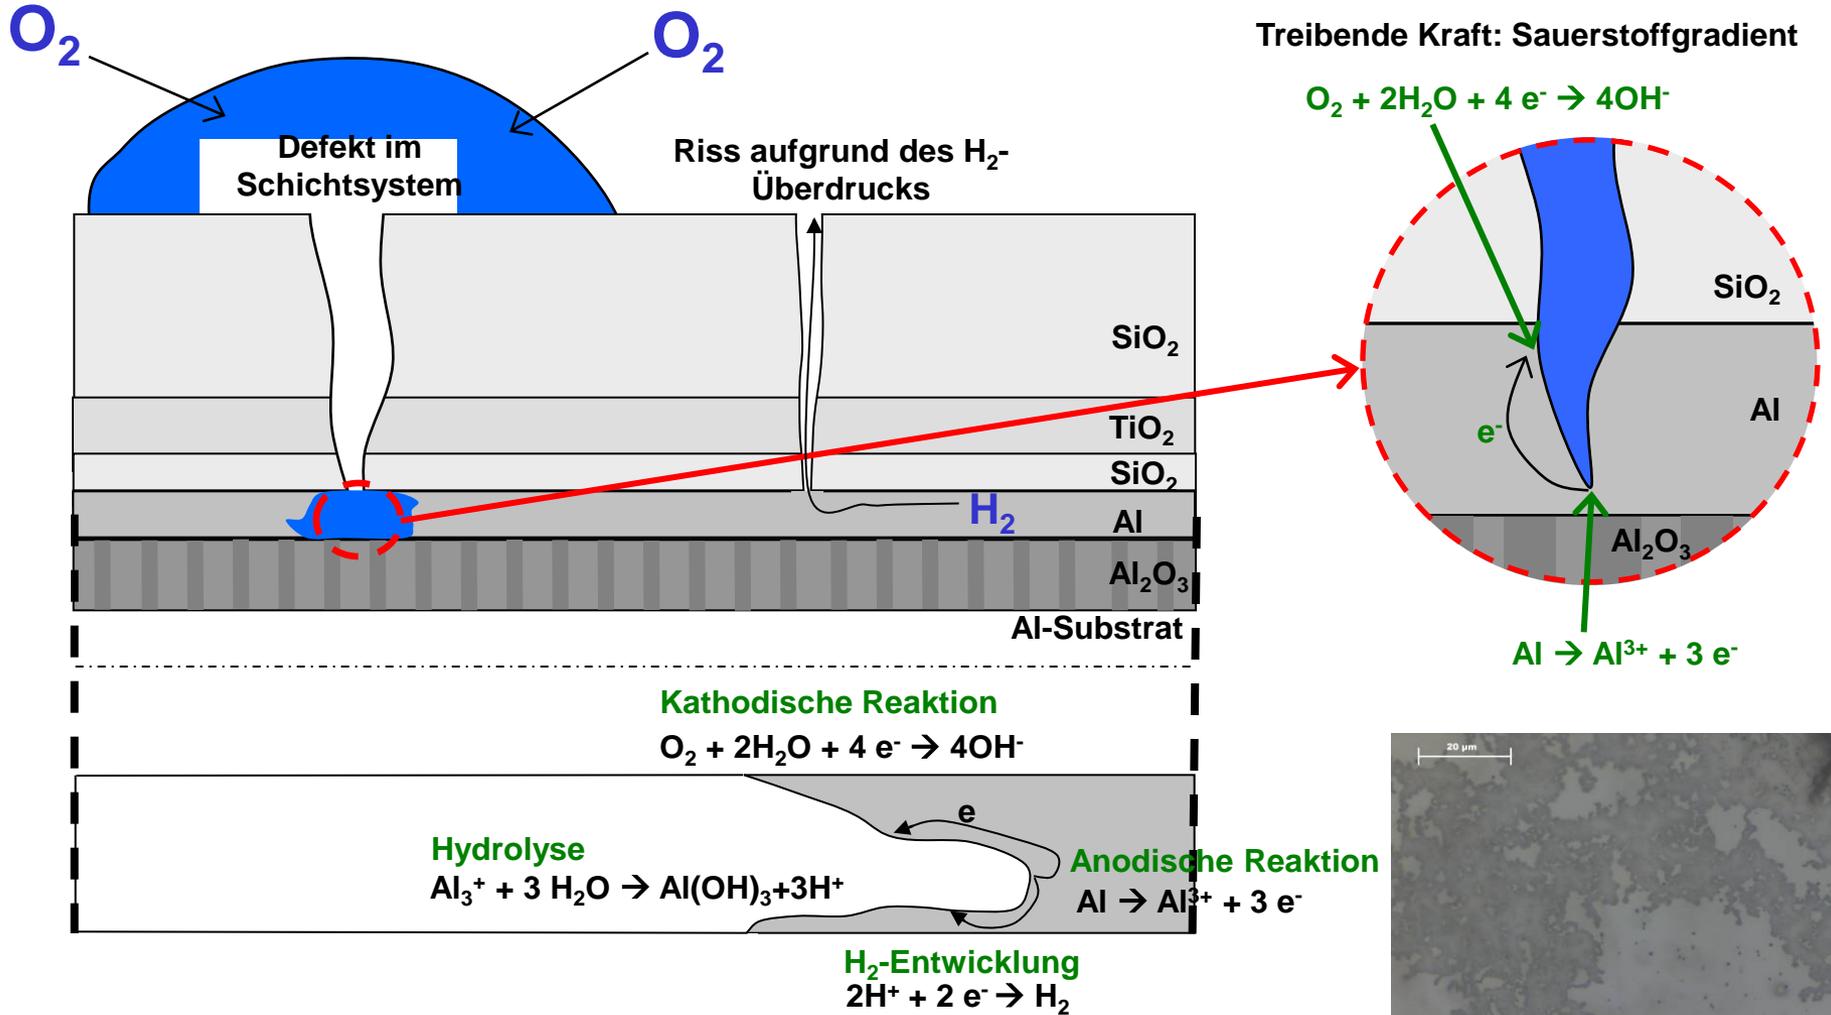
Korrosion von PVD-beschichtetem Aluminium

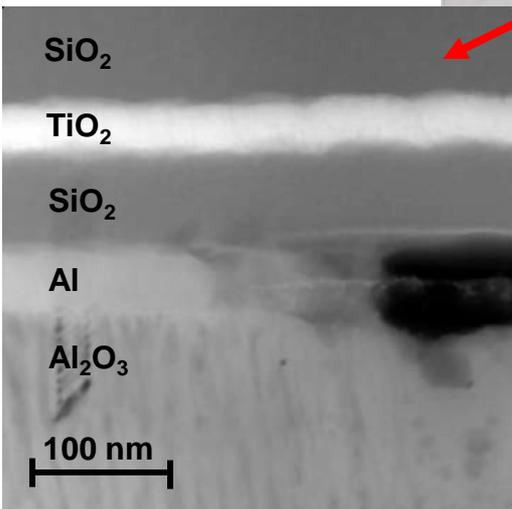
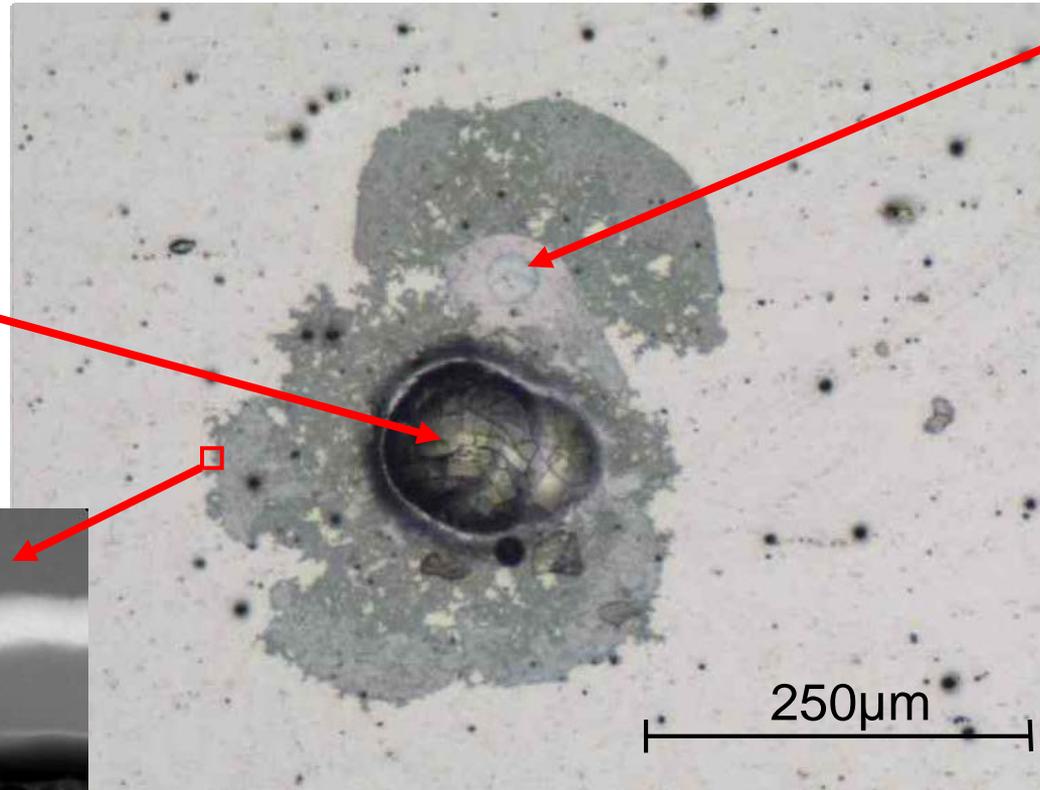
Defekt in der Beschichtung

Wasserstoffblase
→ Delamination,
Rissbildung

TEM Querschnittsbild

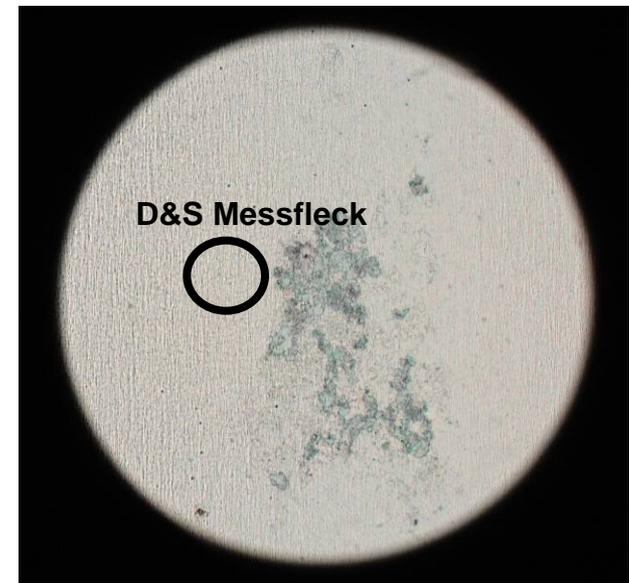
Nachteile des D&S Reflektometers für die Charakterisierung von Korrosionsprozessen:

- Kleiner Messfleck von nur 10 mm im Durchmesser
- Keine Ortsauflösung
- Messung bei nur einer Wellenlänge
- Hohe Standardabweichung der Messwerte, besonders bei kleinen Akzeptanzwinkeln und flexiblen Spiegelproben

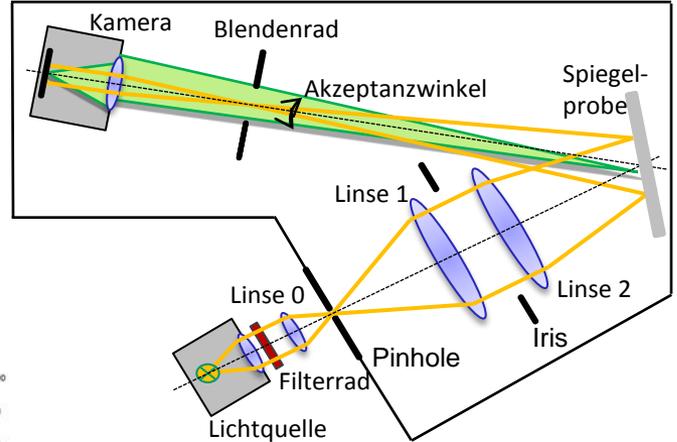
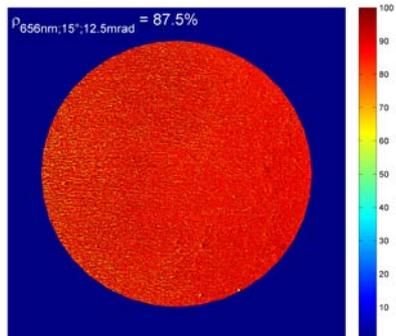
Ortsaufgelöstes Reflektometer

- Akzeptanzwinkel $\varphi = 3,5 ; 7,5 ; 12,5$ mrad
- Wellenlänge $\lambda = 410 \text{ nm} ; 500 \text{ nm} ; 656 \text{ nm}$
- Lichteinfallswinkel $\theta = 15^\circ$
- Messfleck: $\varnothing = 50 \text{ mm}$

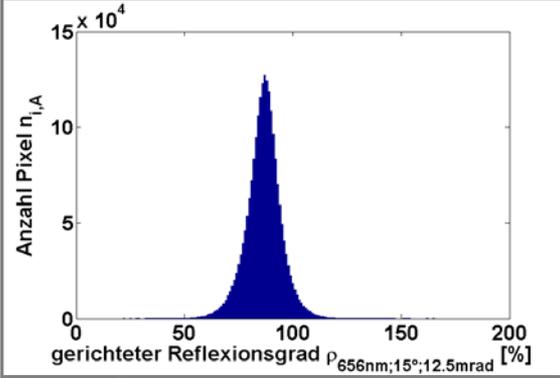
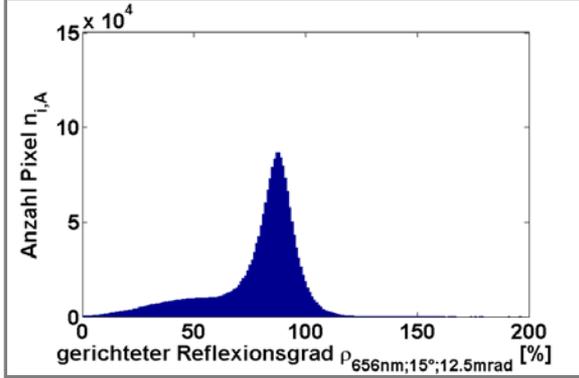
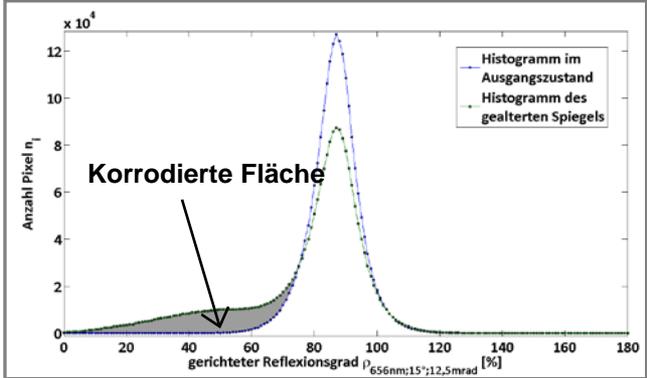
Unbeschichteter Reflektor nach 10 Monaten Außenbewitterung

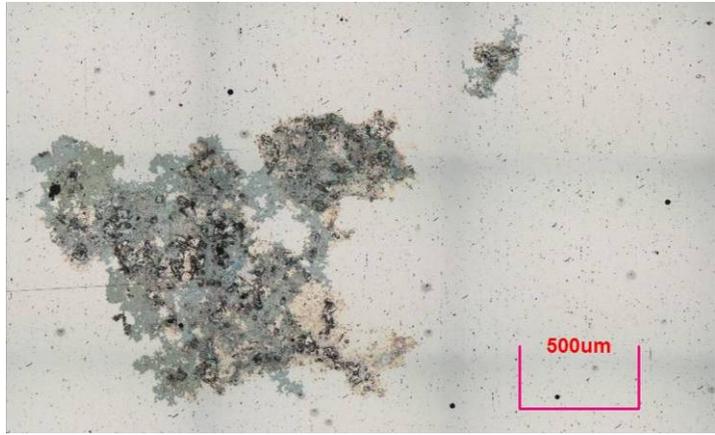
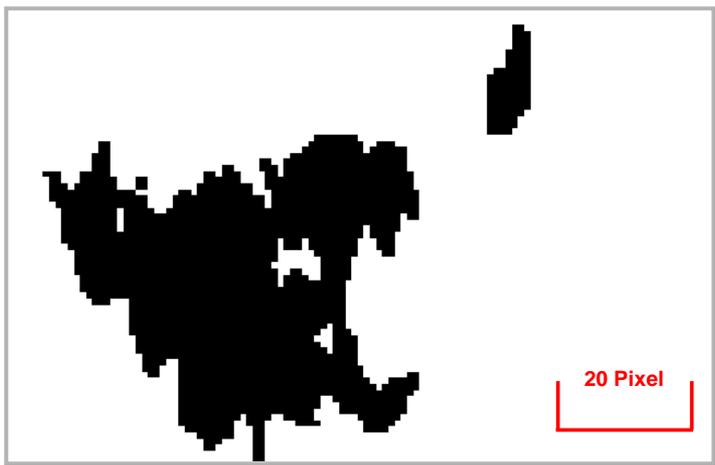
Ortsaufgelöstes Reflektometer

- Korrosionserkennung mittels Bildanalyse
- Auflösung 37 Pixel pro mm

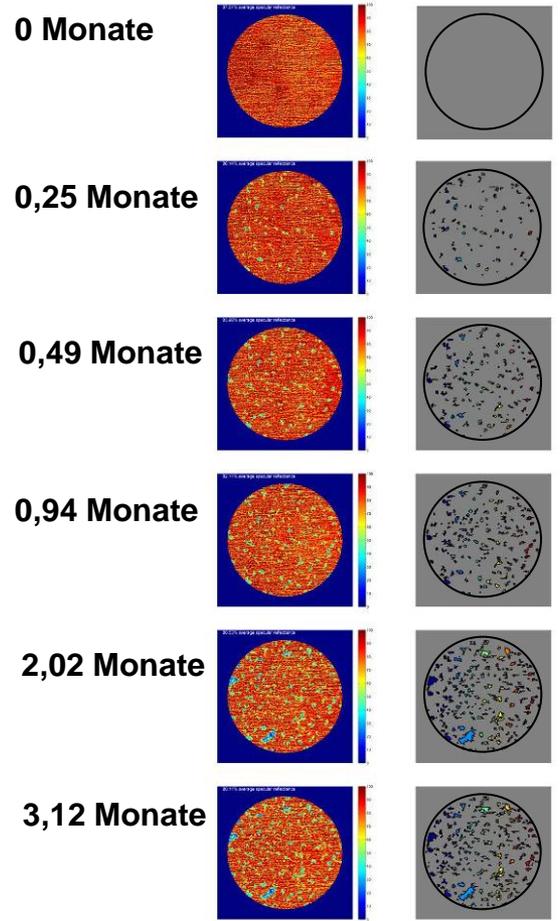
Korrosionsmonitoring außenbewitterter Proben

Unbeschichtete Probe

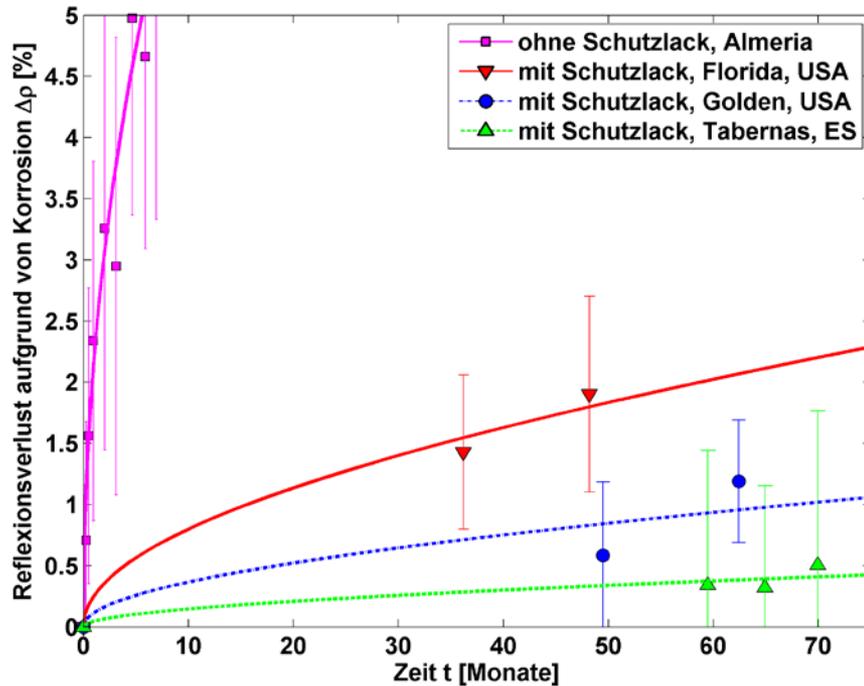
Gerichteter Reflexionsverlust $\Delta\rho$ (660nm;15°;12,5mrad) bei Außenbewitterung

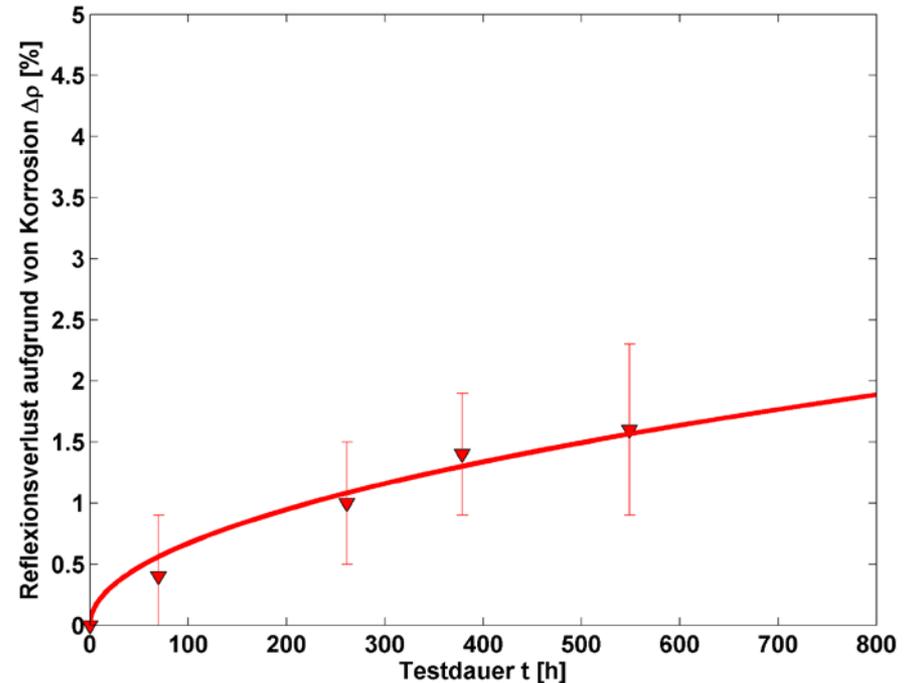
Gerichteter Reflexionsverlust $\Delta\rho$ (660nm;15°;12,5mrad) im Neutralen Salzsprühnebeltest nach ISO9227

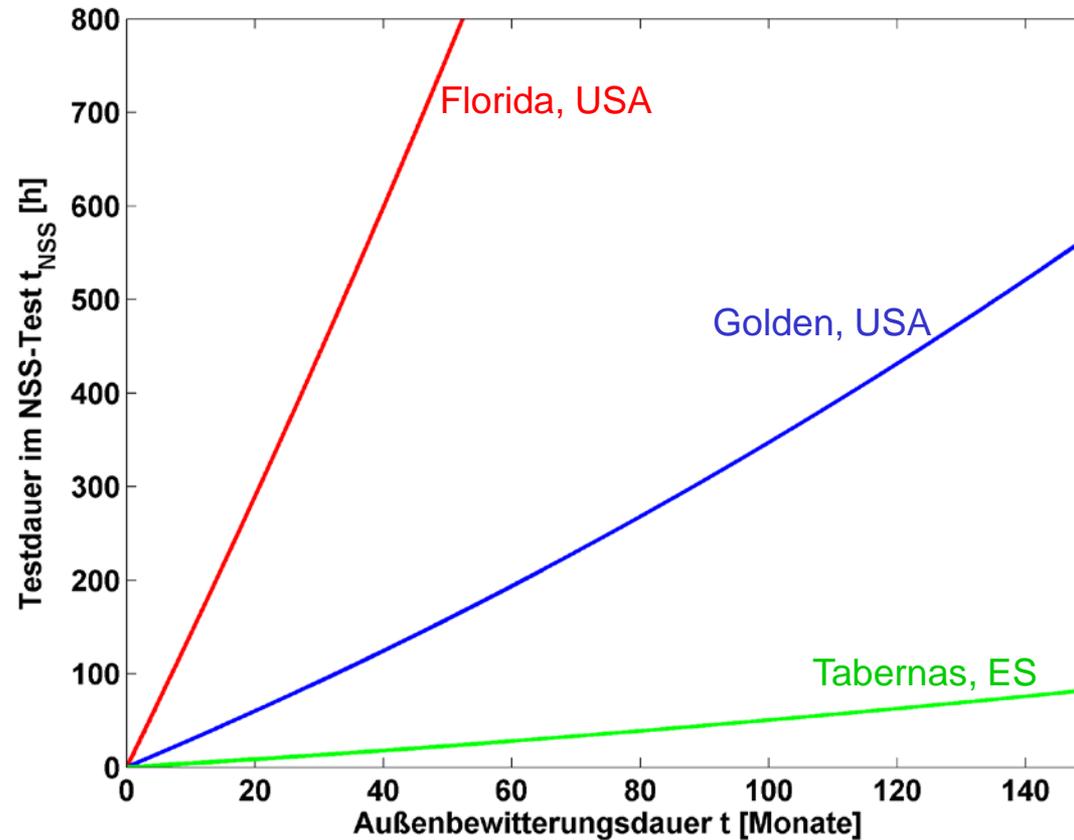
Korrelation Außenbewitterung-Korrosionstest

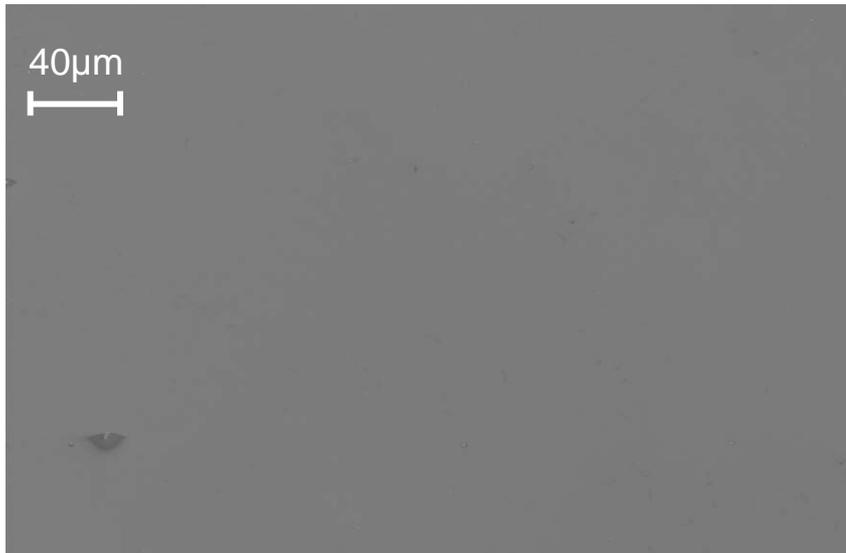
Unbewitterte Probe

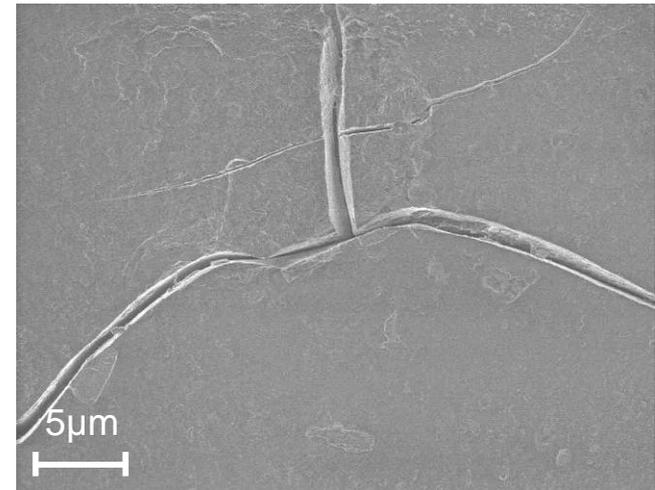
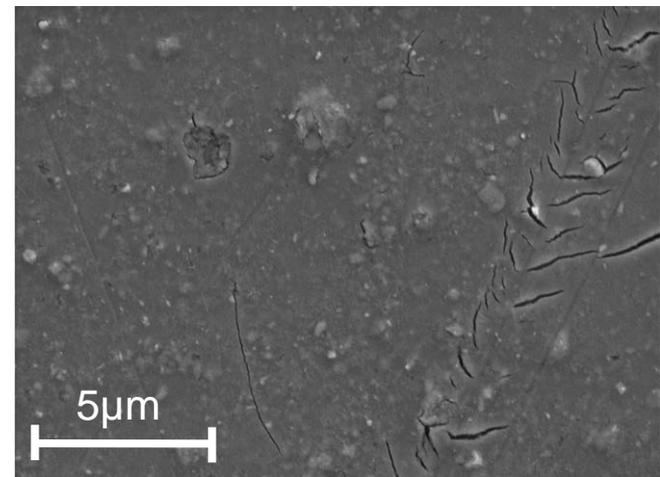
Außenbewitterte Probe

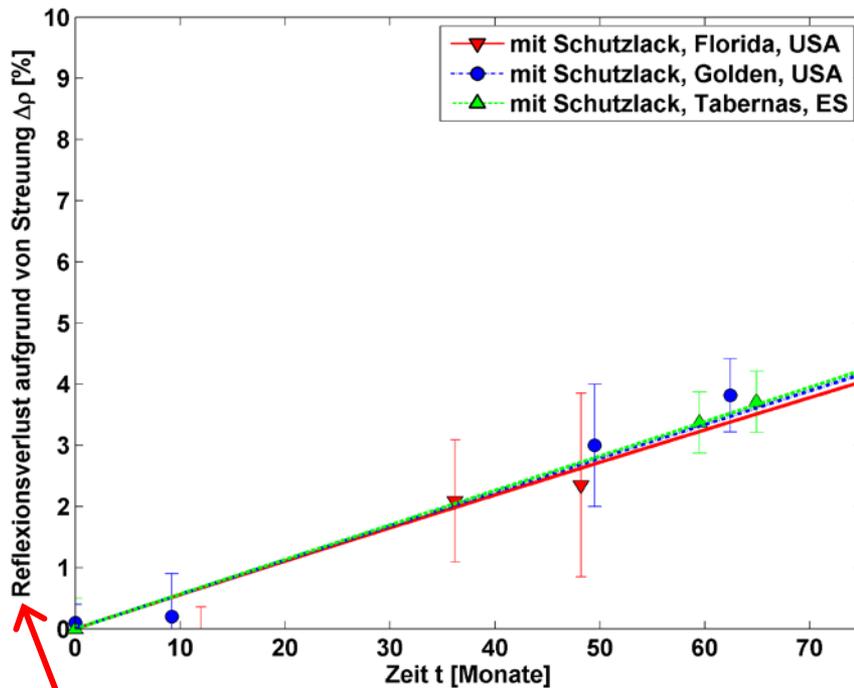
Gerichteter Reflexionsverlust $\Delta\rho$ (660nm;15°;12,5mrad) bei Außenbewitterung

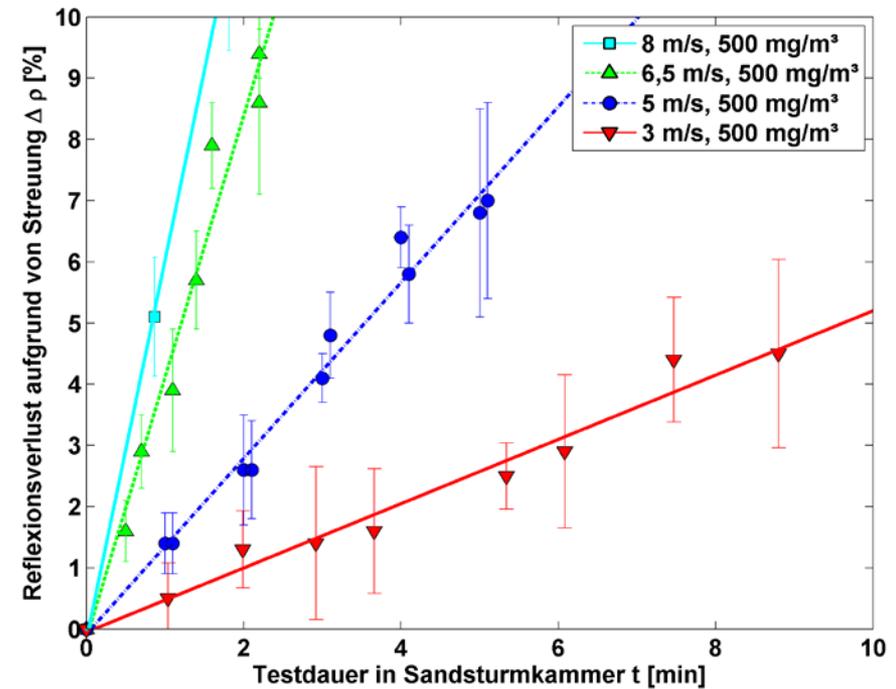
Gerichteter Reflexionsverlust $\Delta\rho$ (660nm;15°;12,5mrad) in der Sandsturmkommer mit Arizona Dust

Um den Gesamreflexionsverlust zu erhalten müssen die Verluste durch Korrosion addiert werden!

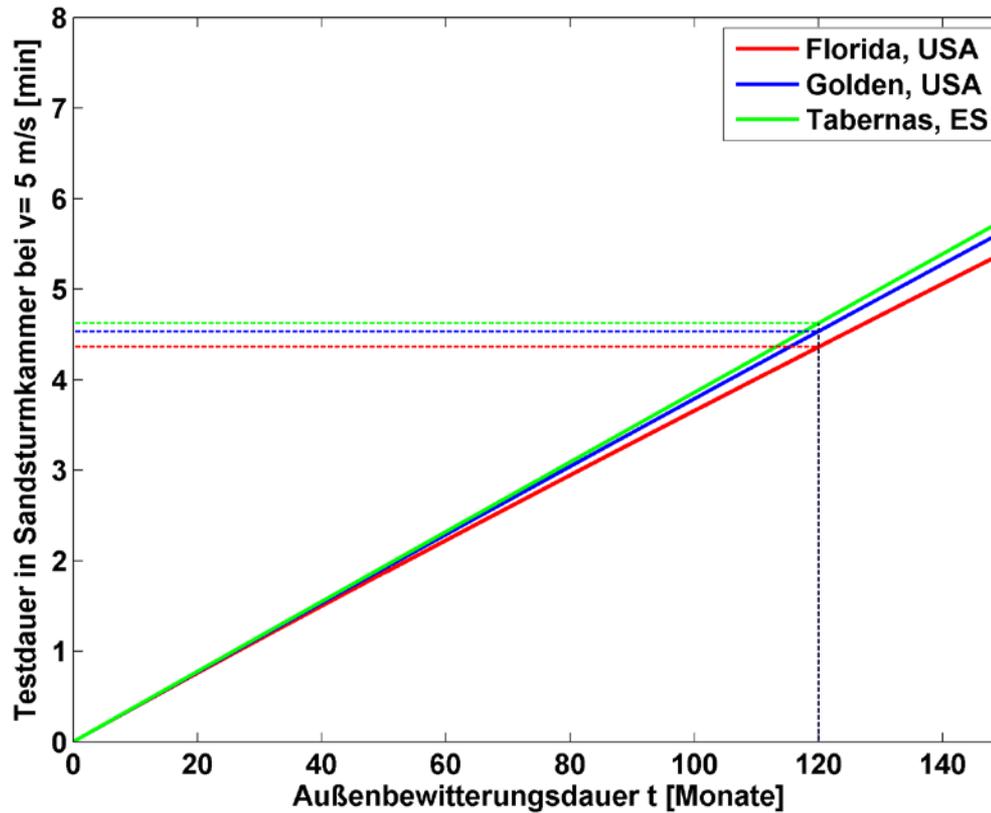
Korrelation Außenwitterung-Abrasionstest
